N° 1 : « Autour de Vésenex, à Divonne-les-bains »

LOCALISATION DE LA CONTINUITÉ ÉCOLOGIQUE

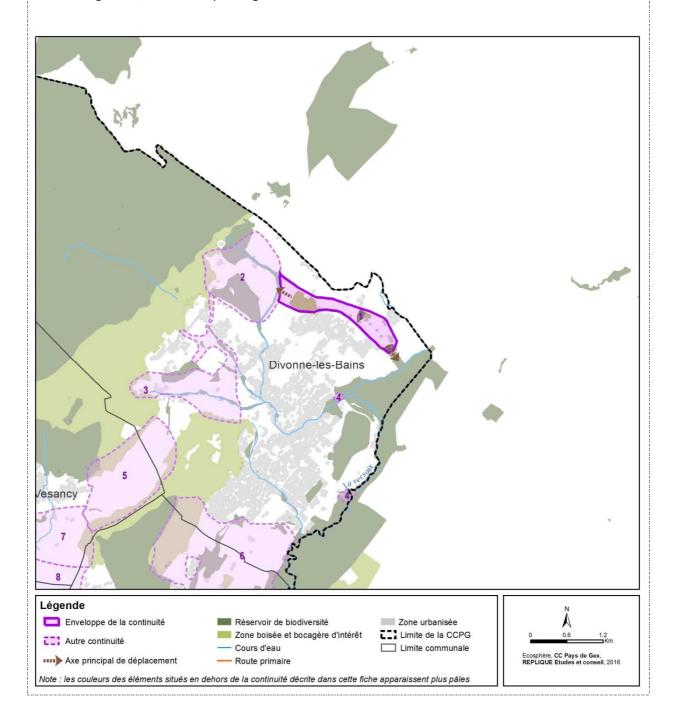
La continuité n°1 est située sur la commune de Divonne-les-Bains : elle relie les prairies qui bordent la Divonne jusqu'aux boisements rivulaires de la Versoix au sud-est (frontière suisse). Elle participe donc aux échanges est/ouest et en prolongement vers la Suisse.

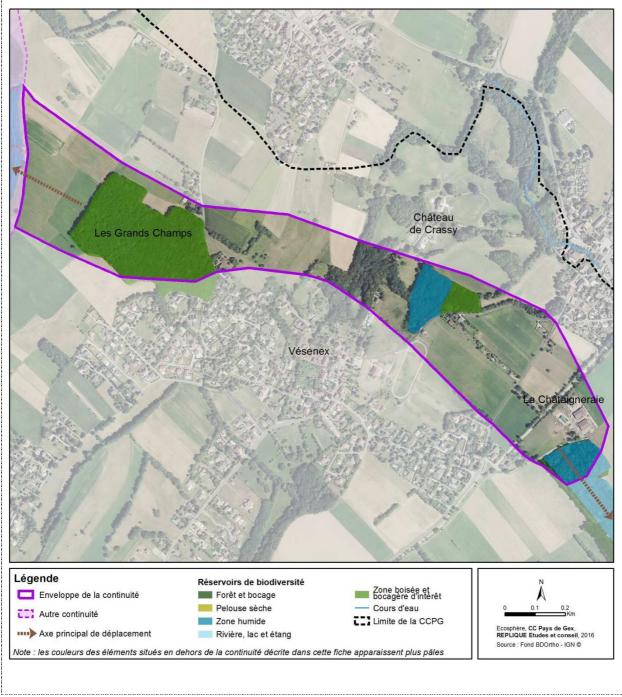
La continuité repose en grande partie sur un bocage assez lâche constitué en majorité de prairies et d'une zone de cultures à l'ouest. Deux boisements marquent beaucoup le paysage de cette continuité, accompagnés ponctuellement par des haies et bosquets : le secteur des Grands Champs à l'ouest, les boisements du château de Crassy et les boisements humides au sud de la Châtaigneraie.

Les usages observés sur le site sont en majorité agricoles : prairies de fauche, pâtures, agroforesterie et céréales. Avec la proximité du bourg de Vésenex et les quelques habitations qui y résident, les chemins qui parcourent ce corridor sont également empruntés par les riverains pour des balades pédestres : il y a une activité de détente de proximité.

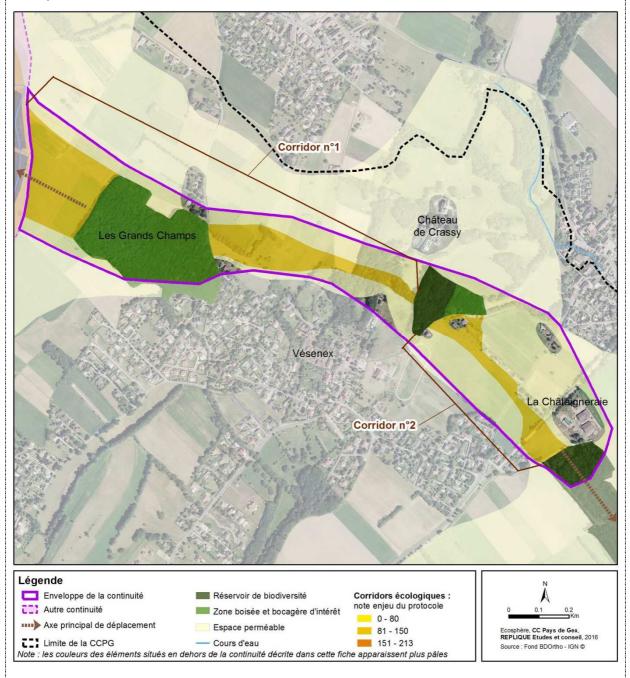
- le corridor n°1, le plus à l'ouest, qui traverse le secteur boisé des Grands Champs,
- le corridor n°2 à l'est, des boisements du château de Crassy aux boisements humides au sud de la Châtaigneraie, vers la Versoix.

La carte ci-dessous représente les corridors en fonction de leur note d'enjeu (cf. protocole pour le détail).

Les notes d'enjeu reflètent cette situation d'enjeu moyen : l'enjeu du corridor 1 est un peu plus élevé du fait de son habitat un peu plus propice.

Note 113: Relativement loin des habitations et d'une importante largeur, ce corridor laisse un passage paisible pour la faune sauvage. Le bois du secteur des Grands Champs tient le rôle de zone relais pour les espèces forestières, pour lesquelles le corridor manque de continuités boisées. Des traces de grande faune y ont tout de même été retrouvées.

Note 103: Malgré une structure bocagère assez lâche, ce corridor est composé d'habitats particulièrement propices à la faune (prairies de fauche et pâtures, boisement). De plus, l'éloignement des activités humaines permet aux animaux d'y circuler relativement au calme. Cité par 4 études précédentes, cet axe de déplacement est largement connu sur le territoire : une hermine a d'ailleurs été observée lors des prospections de terrain, ainsi que des traces de mésofaune. Contraint par quelques habitations dans sa partie nord, il traverse des prairies de bonne qualité, capables d'accueillir une grande biodiversité.

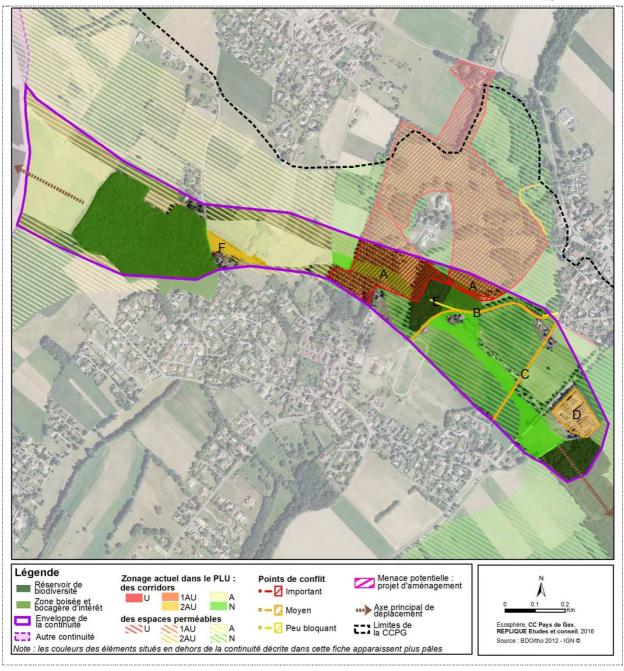
- A : la clôture du château de Crassy, qui coupe la continuité dans son ensemble et qui est imperméable à la grande et à la mésofaune sauf à quelques endroits où le grillage est perforé. Il s'agit de l'obstacle principal,
- B: la route D 15a, qui coupe la continuité dans son ensemble,
- C: la route D 984c, qui coupe la continuité dans son ensemble,
- D : dans une moindre mesure, une exploitation agricole située en bordure de l'axe principale,
- E : pour mémoire, la clôture du boisement au sud du château de Crassy, perméable à la plupart de la faune car non entièrement clôturée.

D'après le zonage actuel du PLU, le corridor s'inscrit entièrement en zonage A ou N, ce qui le préserve des aménagements. Seule une zone à l'est du secteur des Grands Champs (F) s'inscrit en zonage 2AU : il s'agit d'une menace à moyen ou long terme qui impacterai le corridor 1.

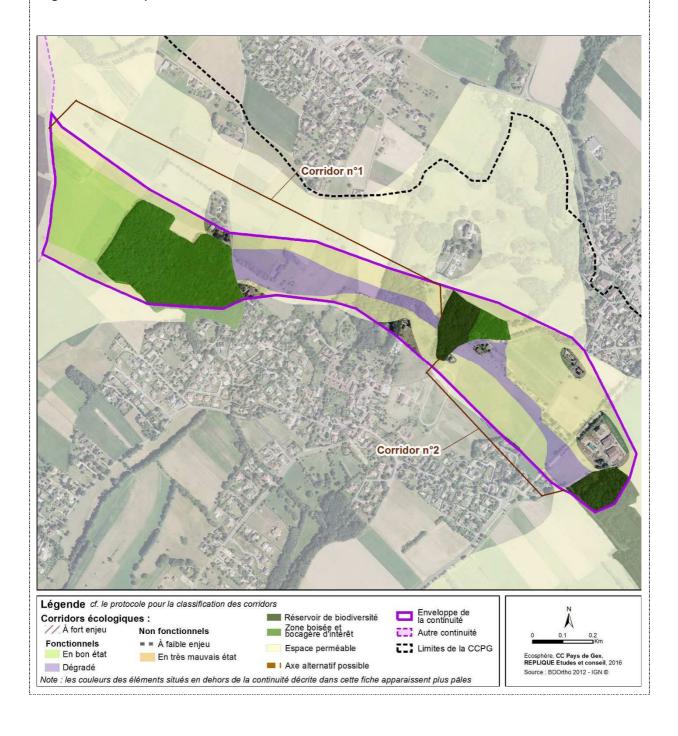
La continuité est parcourue par des corridors très fonctionnels notés « dégradés » en raison de la présence des différents points de conflit et notamment la clôture du château de Crassy et les deux routes. En effet, ils fragmentent le corridor et peuvent bloquer les animaux ou provoquer des impacts avec la faune sauvage dans le cas des routes. Au niveau des points de conflit, les corridors sont assez réduits et les possibilités de franchissement sont peu nombreuses le long de la route. Cet effet est accentué avec la présence de grillages qui ralentissent le franchissement et peuvent ainsi augmenter les risques de collision.

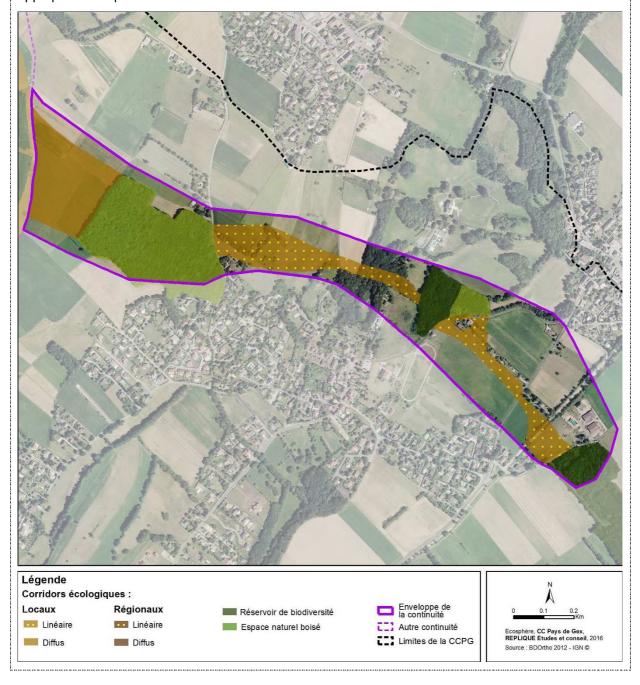
L'enjeu de la continuité l'identifie comme axe d'intérêt local qu'il est important de préserver (voir restaurer cf. plan d'actions). Du fait de sa structure fragile et des nombreux points de conflit limitant son franchissement, elle n'est pas identifiée comme axe de déplacements majeur à l'échelle du Pays de Gex, alors que sa localisation lui donne un rôle important.

Au niveau de la légende, il est nécessaire de se reporter au chapitre 5 « Une double traduction : la déclinaison réglementaire » du rapport pour connaître les prescriptions en matière d'urbanisme à appliquer à chaque élément de la continuité.

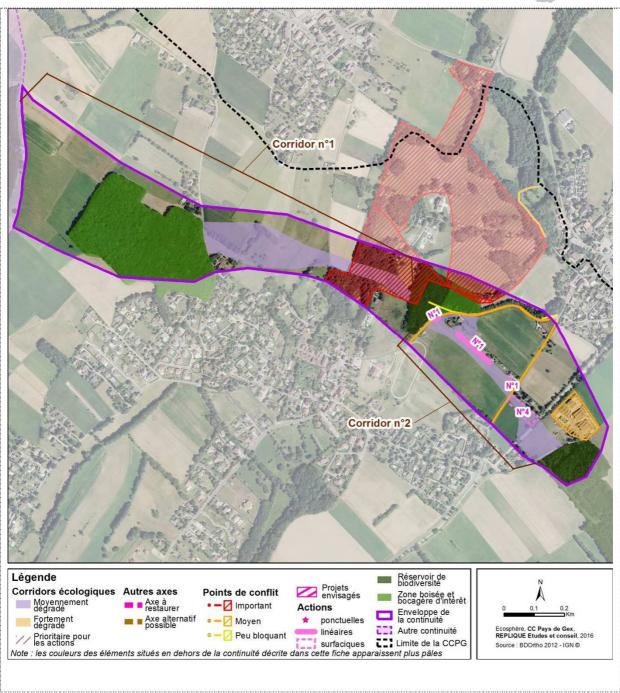
Le corridor n°2 mériterait des plantations de haies ou de bosquets pour faciliter la circulation de la faune moyenne et grande : des actions de type 1 ou 4 pourraient prendre place tel que localisé sur la carte. Un verger pourrait par exemple être planté le long de la continuité. Bordées par des boisements, des haies ou de petits bosquets, les deux routes départementales sont plutôt facilement franchissables pour la faune. La limitation de vitesse à 50 km/h réduit également les risques de collision.

N° action	Description
1	Plantation de haies ou de bosquets
4	Restauration ou plantation de vergers

L'hypothèse serait d'implanter 1 bosquet d'environ 100m² et 2 haies d'environ 150ml. Ces plantations représenteraient un coût global d'environ 2 000€ à 3 500€ HT.

Le verger représenterait environ 3500m²: le coût global dépend de la densité d'arbres envisagé et des autres actions d'accompagnement (bois mort, mares, nichoirs, etc.) Le verger peut être remplacé par un bosquet.
